## CASTILLO DEL PUENTE CONGOSTO

versión 1. enero 2008

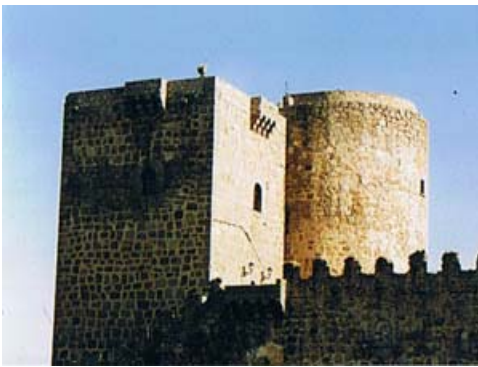
**torres del castillo**

Dos torres constituyen el núcleo principal de la fortaleza. La más antigua es de planta rectangular construida a base de mampostería de guijarros, a excepción de las esquinas, que como ocurre en la mayoría de las veces, el material utilizado es el sillar. Cada uno de sus cuatro lados se remata por matacanes. En el lienzo oriental se abre una ventana ajimezada con una columna tipo mainel. Al interior de la torre, se llega a través de una puerta de medio punto de grandes dovelas, sin clave. La estancia a la que da acceso probablemente estuvo dividida en dos partes, a juzgar por la altura de la bóveda que la cubre, de ladrillo, con arcos de piedra, y las saeteras, actualmente en un lugar inaccesible. Lo confirma la entrada a la escalera de caracol, situada a una altura de tres metros sobre el suelo. Mediante ella se llega a la segunda planta, en cuyo lado oeste hay una ventana de doble arco apuntado con sus asientos; se halla abovedada con el mismo sistema que la inferior. Desde esta estancia, mediante un vano abierto en el muro sur, se llegaba a las del cubo, compuesto por tres cuerpos.

Las necesidades defensivas llevaron a la realización de una torre más que se une a la anterior pero esta vez de forma semicilíndrica con planta de "D". Su lado curvo orientado a poniente, coincide con el flanco que necesita mejor defensa, como constata el torreón ya aludido, que se articula en la barbacana en el mismo lado. El acceso a esta torre sólo podía realizarse desde el tercer piso del torreón cuadrangular lo que habla bien a las claras de la estrategia de defensa a la que respondió la construcción. Las aberturas

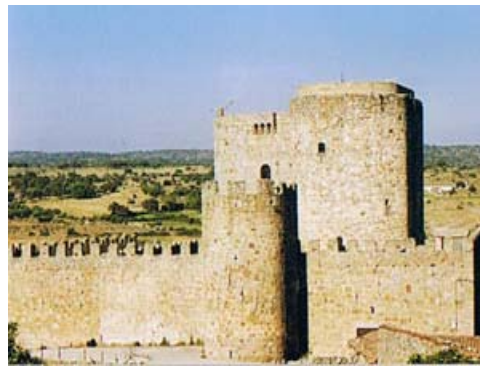
**cubo y torres**

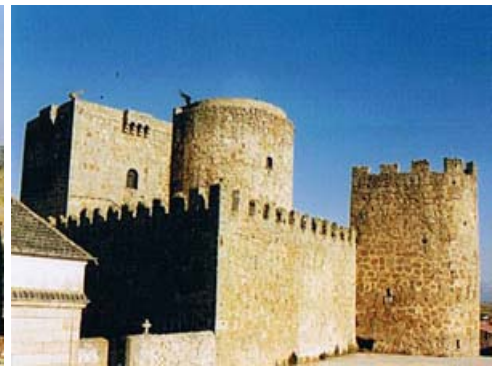
**cubo, muralla y torres**

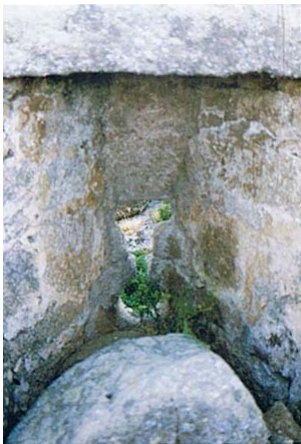
aspillera en el puente fortificado

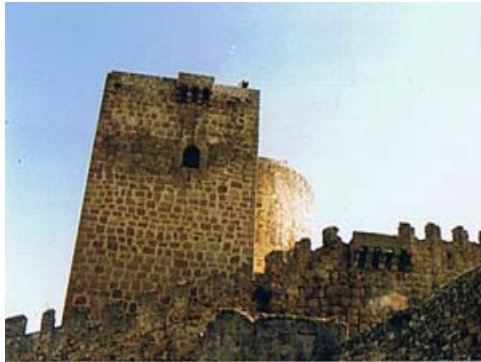
almenas y matacanes en muralla y torres
